Relazione n° 01 • 30 ottobre 2023

**OGGETTO** *Frazione Pilaz*, insediamento artigianale storico: analisi preliminare per l'intervento di messa in sicurezza di componenti dell'attrezzatura originale

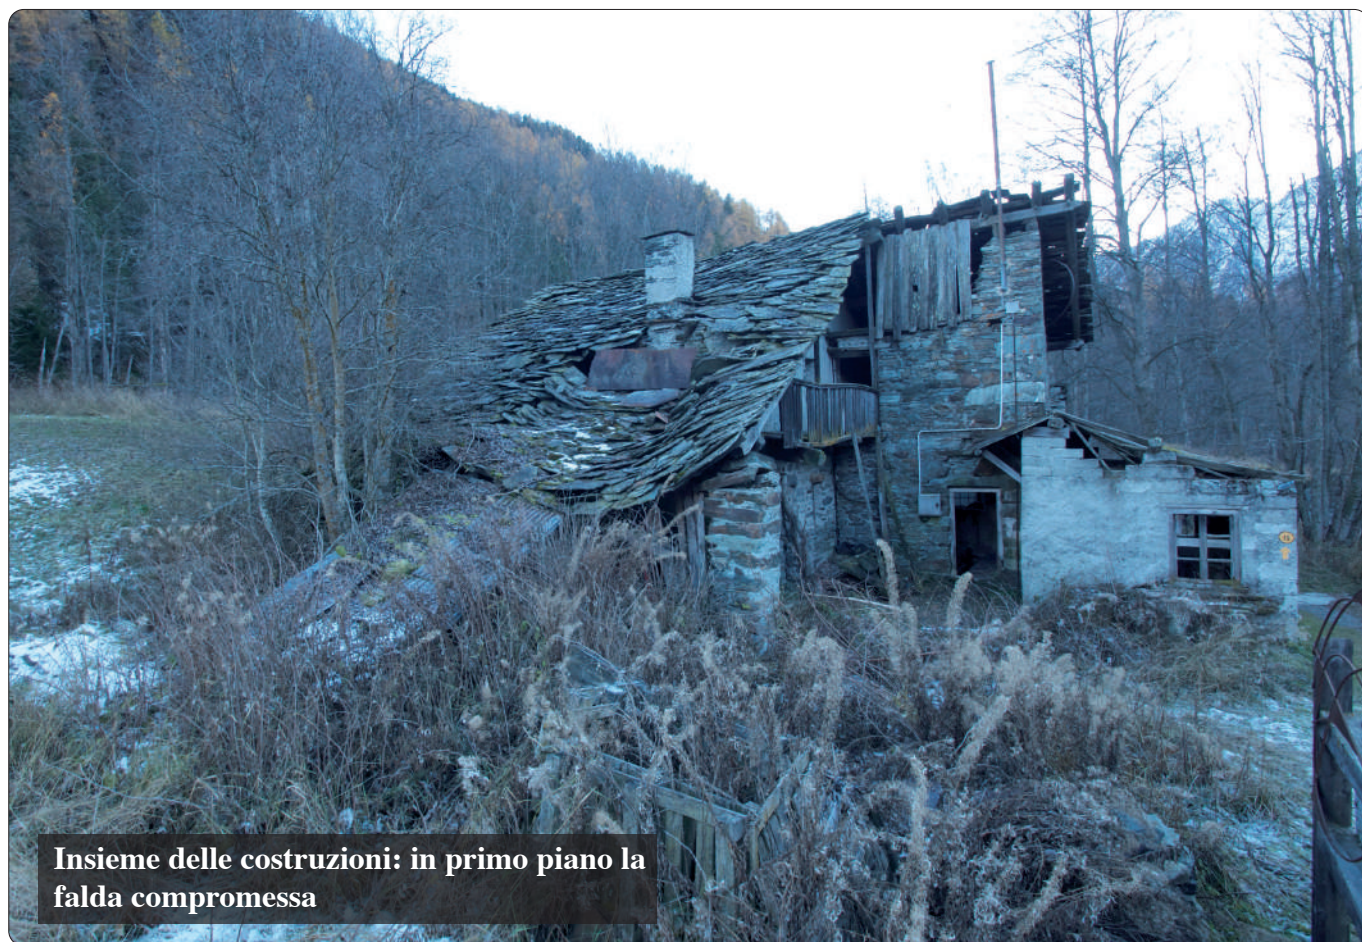
La tettoia aggiunta sul fianco sinistro è purtroppo in condizioni pietose, dato che la spinta dei puntoni ha fatto inclinare i pilastri verso l'esterno, con la conseguente calata della travi che erano probabilmente solo posate sul dormiente dell'edificio antico: il tetto è quindi implosivo al centro, e la caduta di lose ha lasciato scoperti altre componenti dell'intelaiatura in legno, che infatti presentano un serio degrado materico in diverse porzioni.

Insieme delle costruzioni: in primo piano la falda compromessa

- rilievo fotografico dettagliato degli spazi e dei componenti della segheria sul lato sinistro;
- rimozione del manto in lose della tettoia;
- smontaggio dell'ordito ligneo; in questa fase si potrà valutare meglio se e quali elementi siano recuperabili;
- ricovero delle parti in legno della tettoia riutilizzabili (anche per altra collocazione, eventualmente);

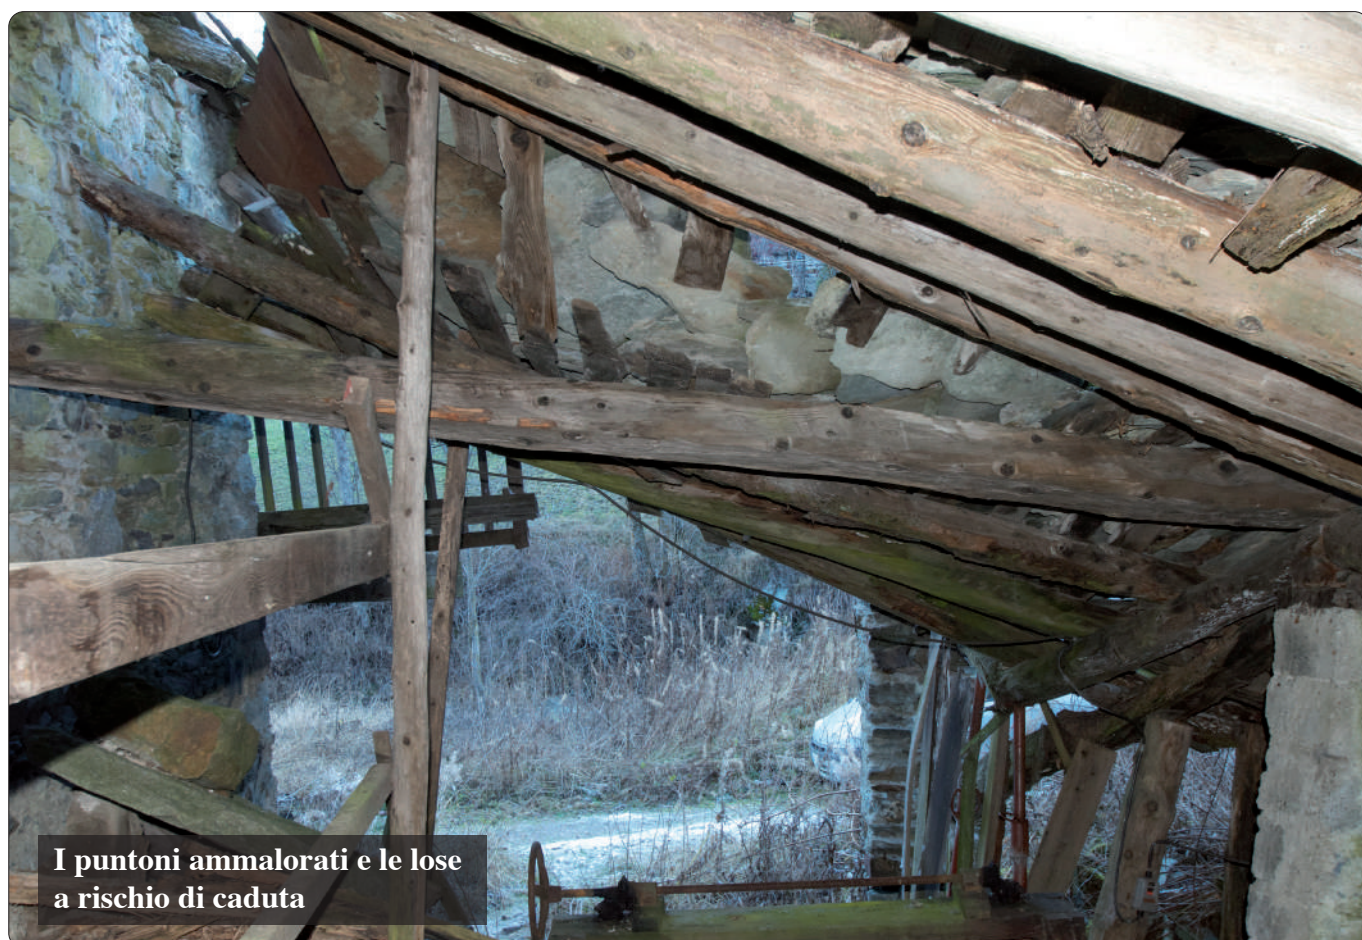
I puntoni ammalorati e le lose a rischio di caduta

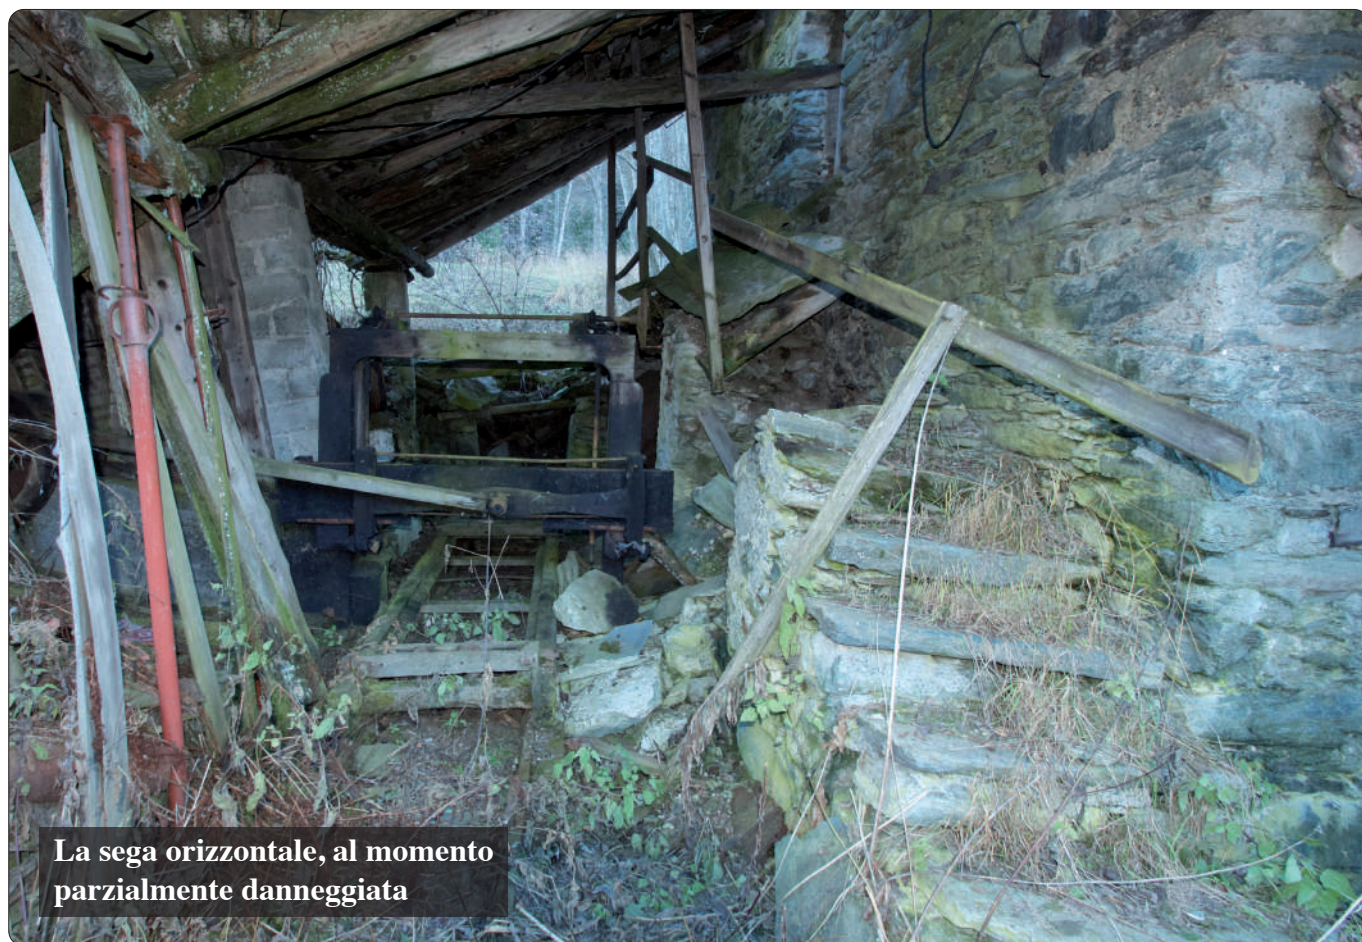
La segheria a movimento orizzontale, come segnalato costruita interamente in legno, è al momento ancora miracolosamente intera nonostante la caduta di pietre dal tetto: solo qualche lesione non grave di componenti secondarie.

**La sega orizzontale, al momento  
parzialmente danneggiata**

- ricovero del carrello mobile (probabilmente nel corpo aggiunto della falegnameria);
- se effettuabile, scomposizione del telaio della sega orizzontale e ricovero nella stalla a fianco;
- se non fosse possibile procedere allo smontaggio, si interverrà con una copertura idonea a proteggere il manufatto dalle intemperie.

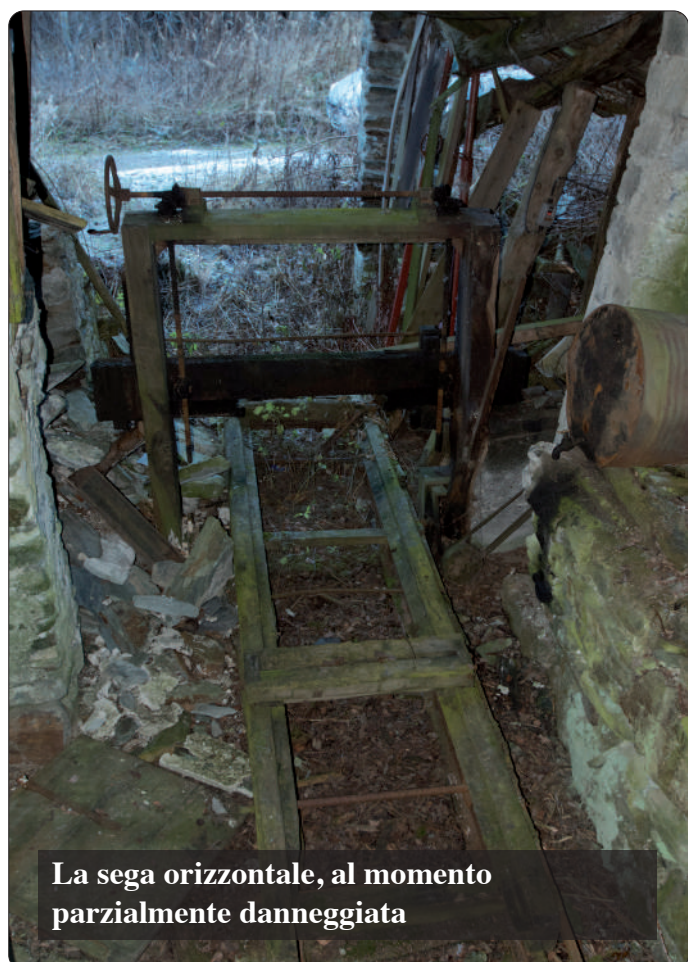
**La sega orizzontale, al momento  
parzialmente danneggiata**
